Pięcioletni przegląd techniczny zbiornika wodnego „Wojciechów”, gm. Daleszyce

Gmina Daleszyce
Plac Staszica 9
26-021 Daleszyce

mgr inż. Tomasz Dudkowski
uprawnienia budowlane
nr ew. SWK/0211/WBH/16

Kielce, marzec 2020r.

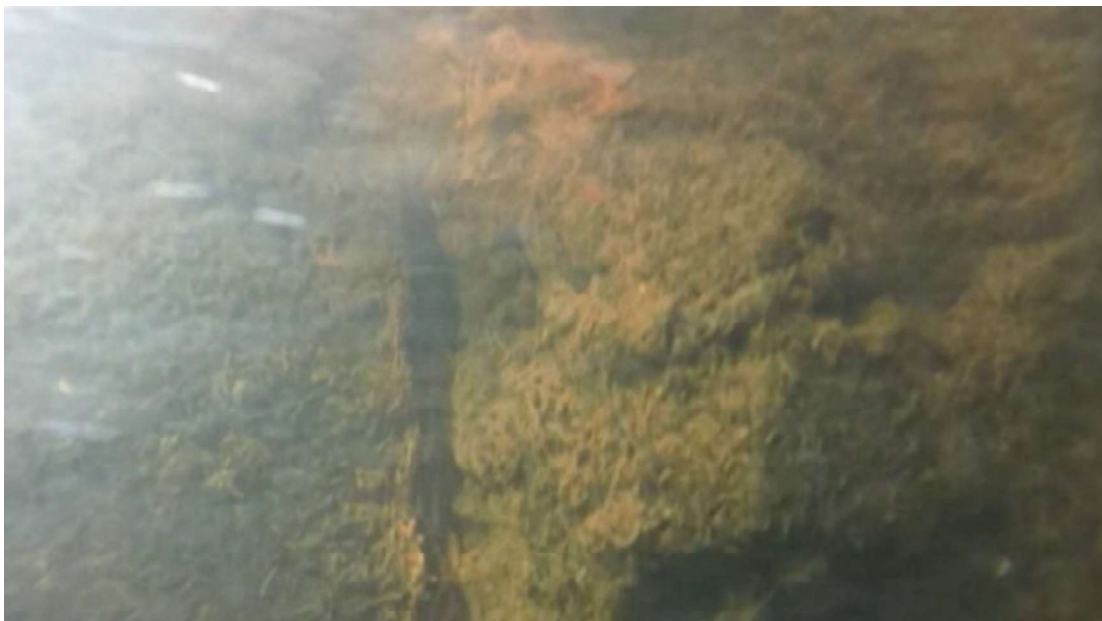
W wyniku przeprowadzonej inspekcji podwodnej dolnego stanowiska jazu stwierdzono ubytki betonu na obu ścianach, korespondujących z ubytkami betonu zinwentaryzowanymi nad linią wody. Dodatkowo stwierdzono ubytki betonu na krawędziach płyt w obrębie szczelin dylatacyjnych, które także korespondują z w/w uszkodzeniami nad lustrem wody. Próg jazu oraz płyta denna niecki wypadowej w stanie dobrym, brak widocznych wykruszeń.

Fot. 1. Widok na dylatację prawego przyczółka jazu poniżej mostu (wykruszenie krawędzi płyt)

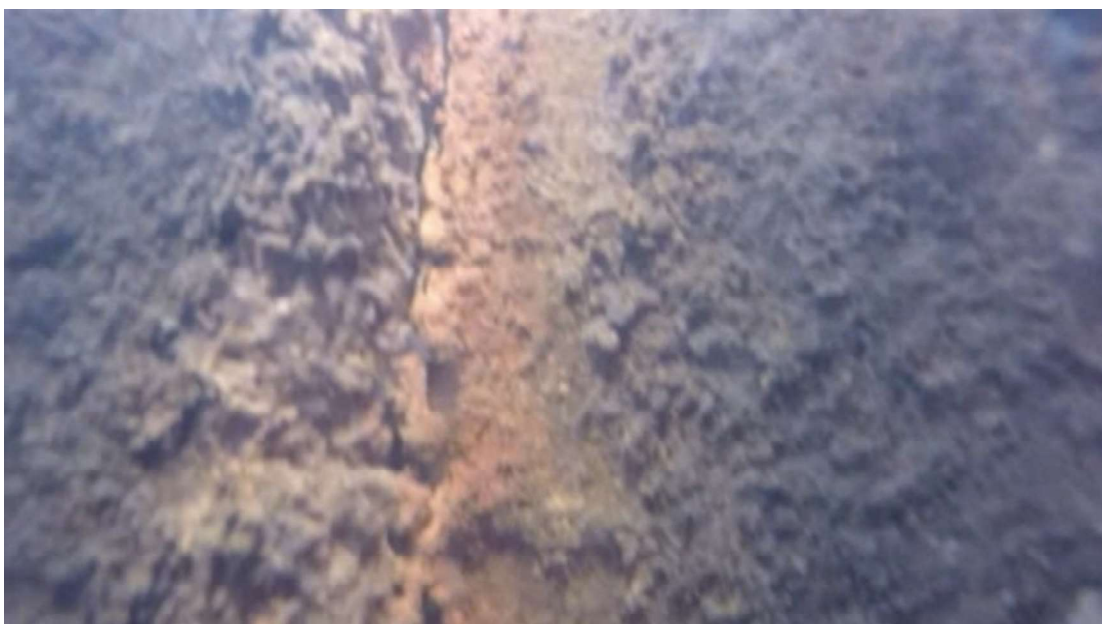
Fot. 2. Widok na dylatację lewego przyczółka jazu poniżej mostu (wykruszenie krawędzi płyt)

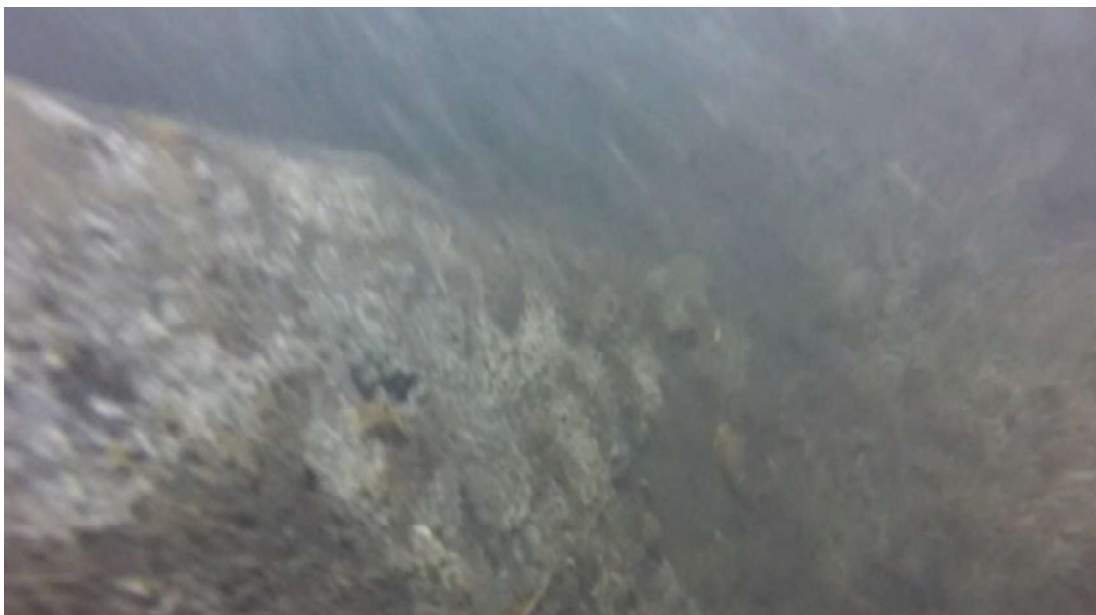
Fot. 4. Widok na lewy przyczółek jazu (pod płytą mostową) – widoczne ubytki betonu

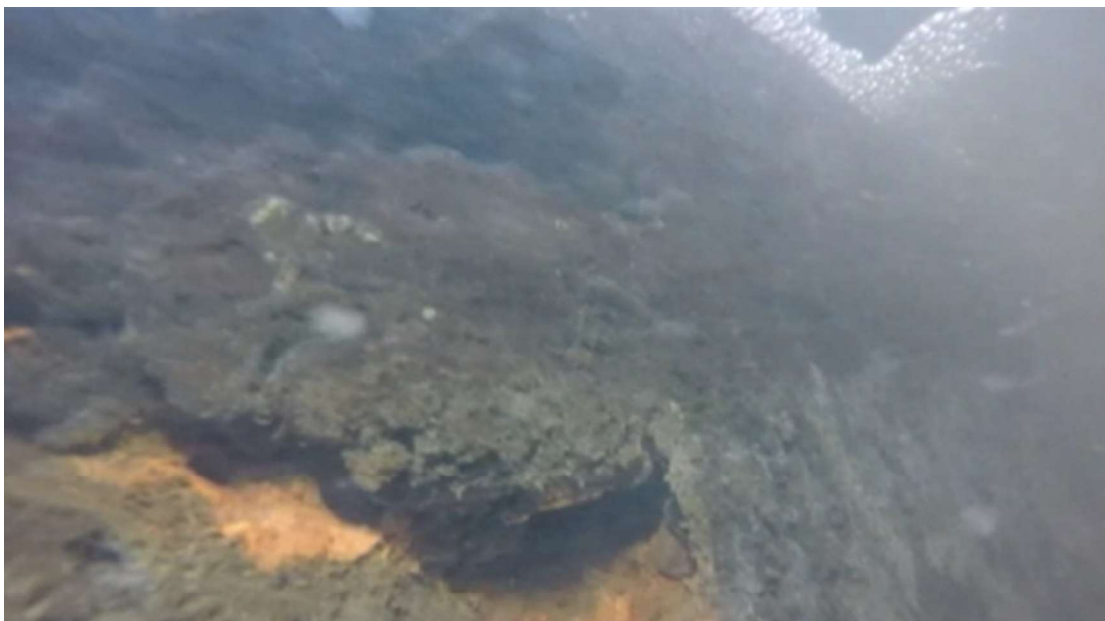
Fot. 5. Widok na prawy przyczółek jazu (pod płytą mostową) – widoczne ubytki betonu

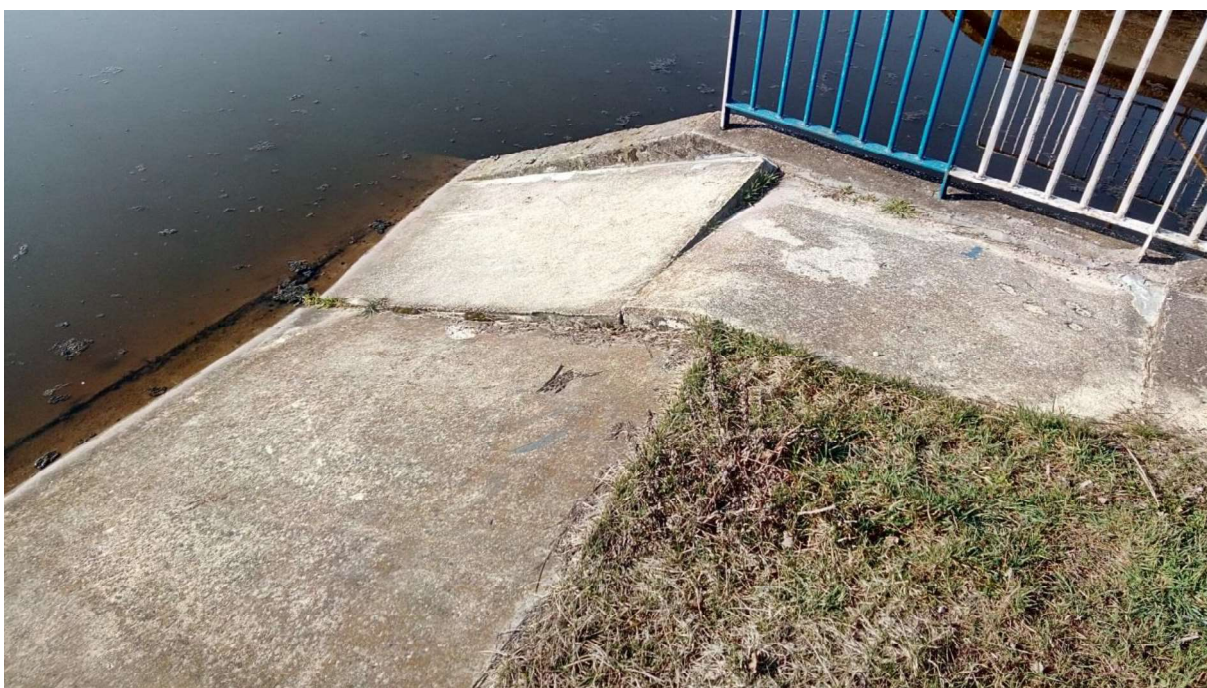
Płyty betonowe zlokalizowane na skarpie odwodnej zapory, stanowiące jej ubezpieczenie, w stanie dobrym (niespękane), częściowo w niewielkim stopniu sklawiszowane. Na styku zapory ziemnej i ściany jazu (prawa strona) powstało lokalne obniżenie płyt betonowych na skarpie odwodnej - prawdopodobnie woda filtruje na styku zapora ziemna – ściana jazu. Dylatacje częściowo wymagają napraw (uzupełnienia), po wcześniejszym usunięciu roślinności.

Fot.10. Rejon prawego przyczółka jazu od strony WG. Widoczne zapadnięcie betonowego ubezpieczenia skarpy odwodnej zapory czołowej.

2. Dokonać zdjęcia płyt żelbetowych przy prawej ścianie jazu od strony WG, dokonać uzupełnienia brakującego gruntu wraz z jego odpowiednim zagęszczeniem, a następnie odtworzyć płytę na skarpie. Do czasu wykonania remontu zwiększyć częstotliwość monitorowania stanu jazu (pkt 5.2.) – zalecenie pilne;

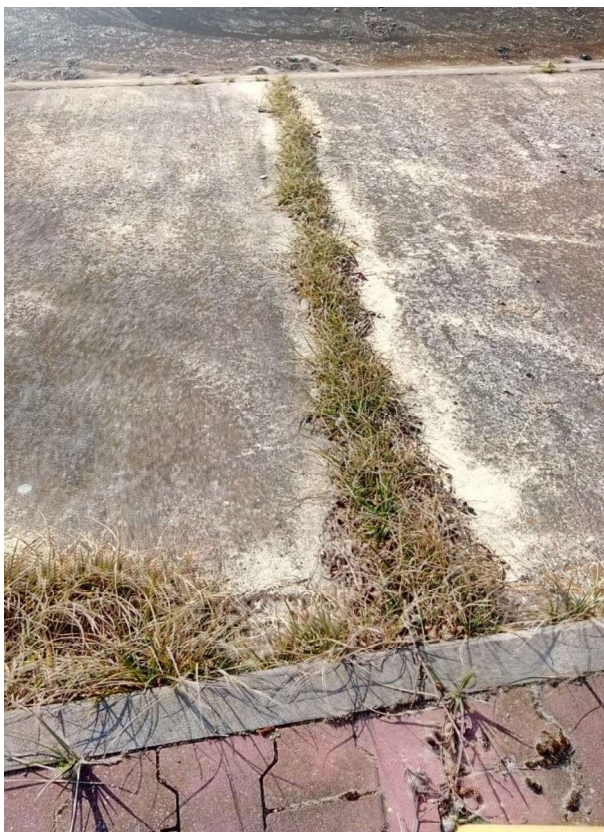
Fot.11. Widok na dylatację porośniętą roślinnością trawiastą.

4. Na bieżąco wykaszć roślinność miękką i twardą porastającą korpus zapory czołowej (pkt 5.2.);
5. Przeprowadzić naprawę dylatacji pomiędzy płytami żelbetowymi na skarpie odwodnej zapory czołowej (pkt 5.2.);

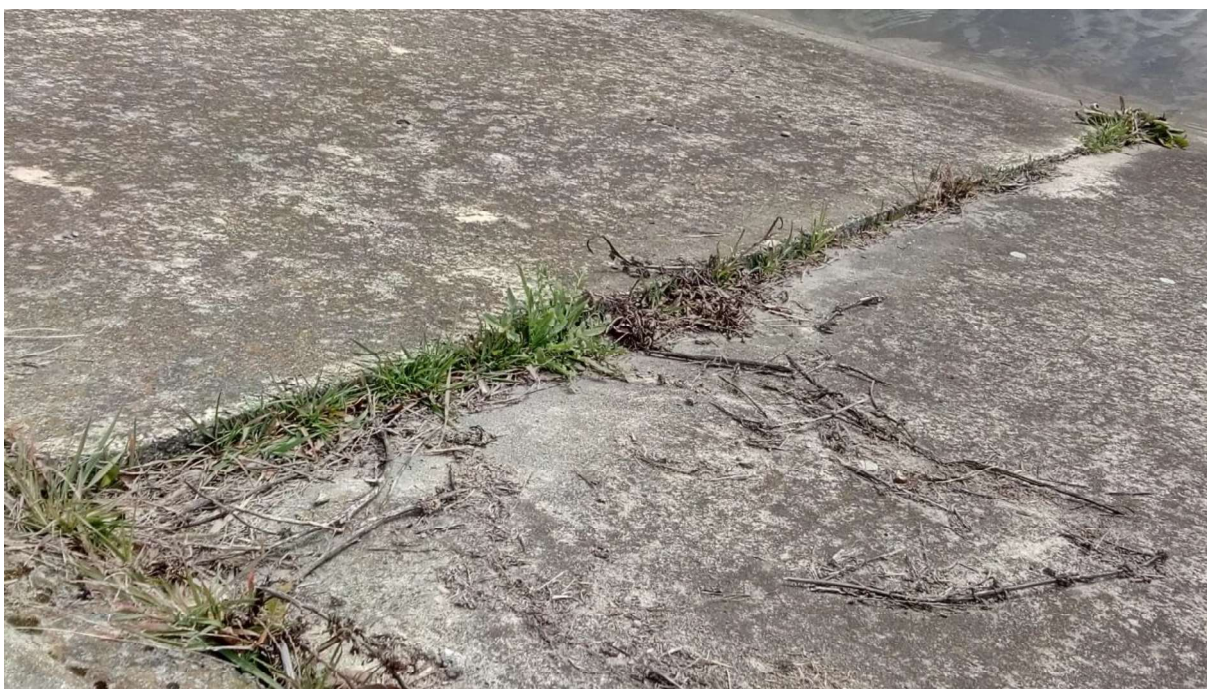
Fot.12. Widok na sklawiszowane płyty skarpy odwodnej zapory ziemnej czołowej.

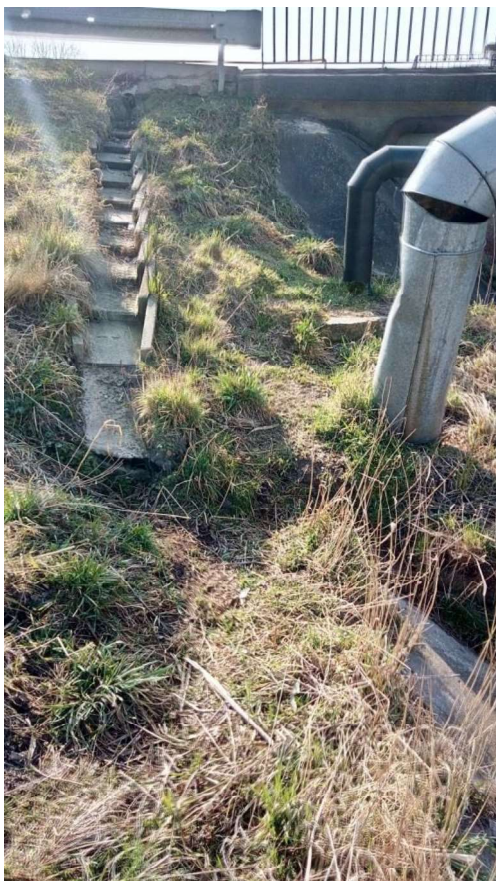
Barierki oraz ubezpieczenie korony zapory w postaci kostki brukowej i drogi asfaltowej w stanie kompletnym (przebiegające po koronie zapory ciągi komunikacyjne (spacerowo - rowerowe) umocnione kostką brukową w stanie dobrym). Brak prawidłowego odprowadzenia wód opadowych z odwodnienia drogi (dolny odcinek) – prawa strona jazu, stanowisko Wody Dolnej.

Fot.17. Brak prawidłowego odprowadzenia wód opadowych z odwodnienia drogi – dolny odcinek.

6. Wydłużyć ściek na prawej skarpie odpowietrznej (stanowisko WD), odprowadzający wody opadowe z jezdni (dolny odcinek) (pkt 5.2.);
7. Monitorować przesiąki przez szandory jazu – w przypadku ich zwiększenia przeprowadzić wymianę (pkt 5.3.);

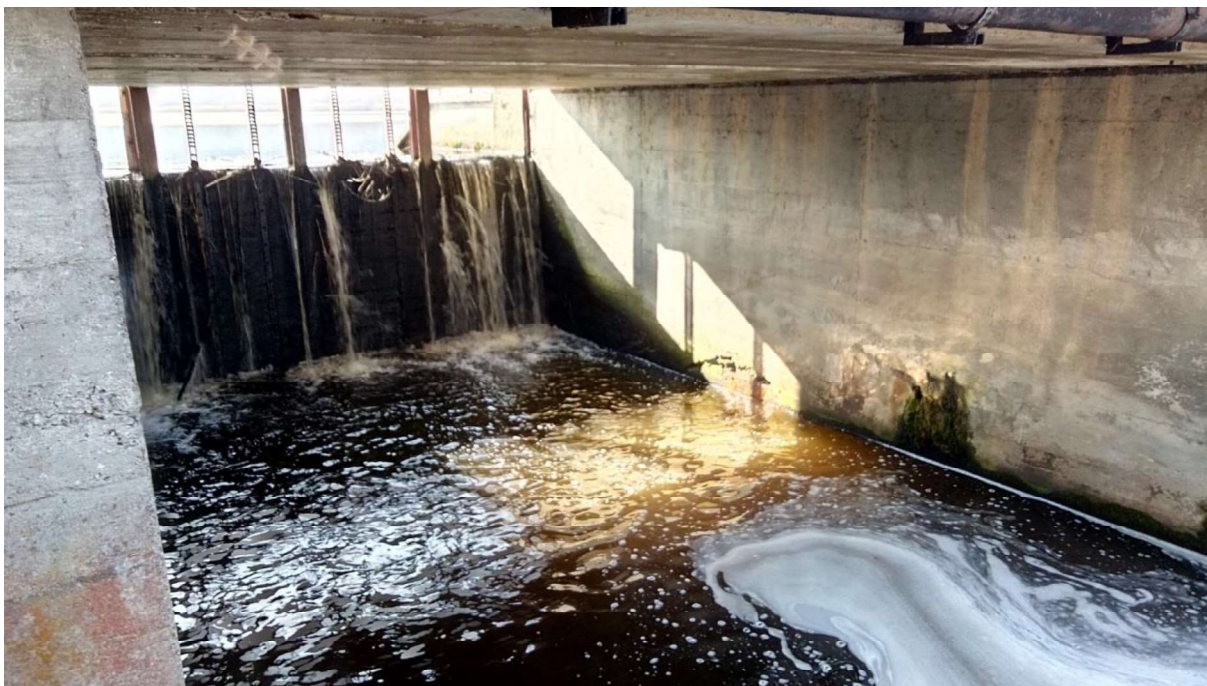
Na zamknięciach jazu widoczne nieliczne przesięki przez szandory. Brak bieżącej konserwacji mechanizmów wyciągowych zamknięć jazu – w dniu wizji w terenie nie udało się uruchomić (podnieść) zamknięć jazu. Dodatkowym czynnikiem

Fot. 21. Widok na zamknięcia jazu od strony WD – widoczne przesiąki przez szandory, po prawej stronie widoczne skorodowane okładziny i ubytki betonu w ścianie doku.

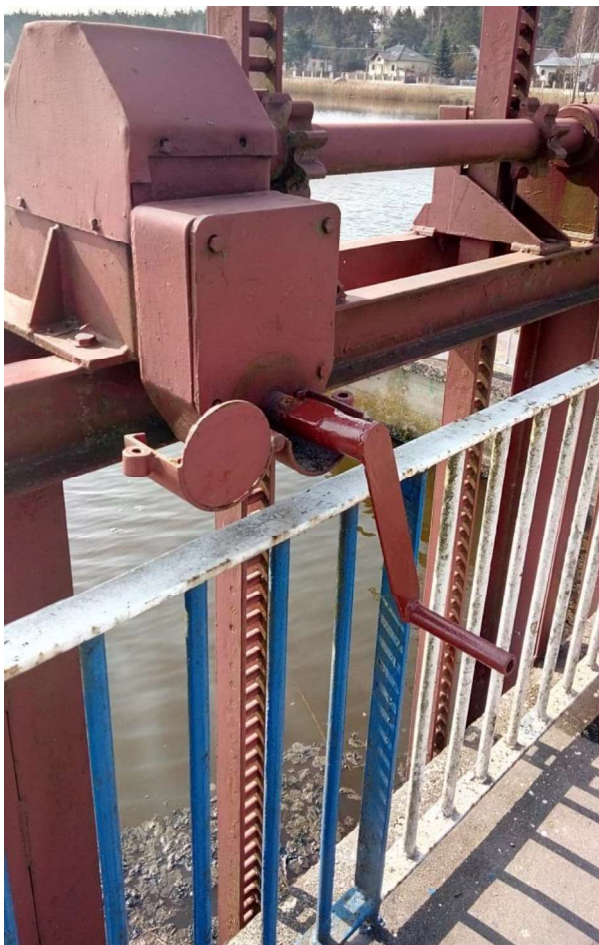
Fot. 23. Próba uruchomienia (podniesienia) zamknięć głównych jazu za pomocą napędu ręcznego (korby).

1. Podjąć działania związane z uruchomieniem środkowych zamknięć jazu (pkt 5.3.). Do czasu zrealizowania zalecenia szczegółowo monitorować sytuację hydrologiczną w zlewni rzeki pod kątem możliwości przepuszczenia wód wezbraniowych – zalecenie pilne;

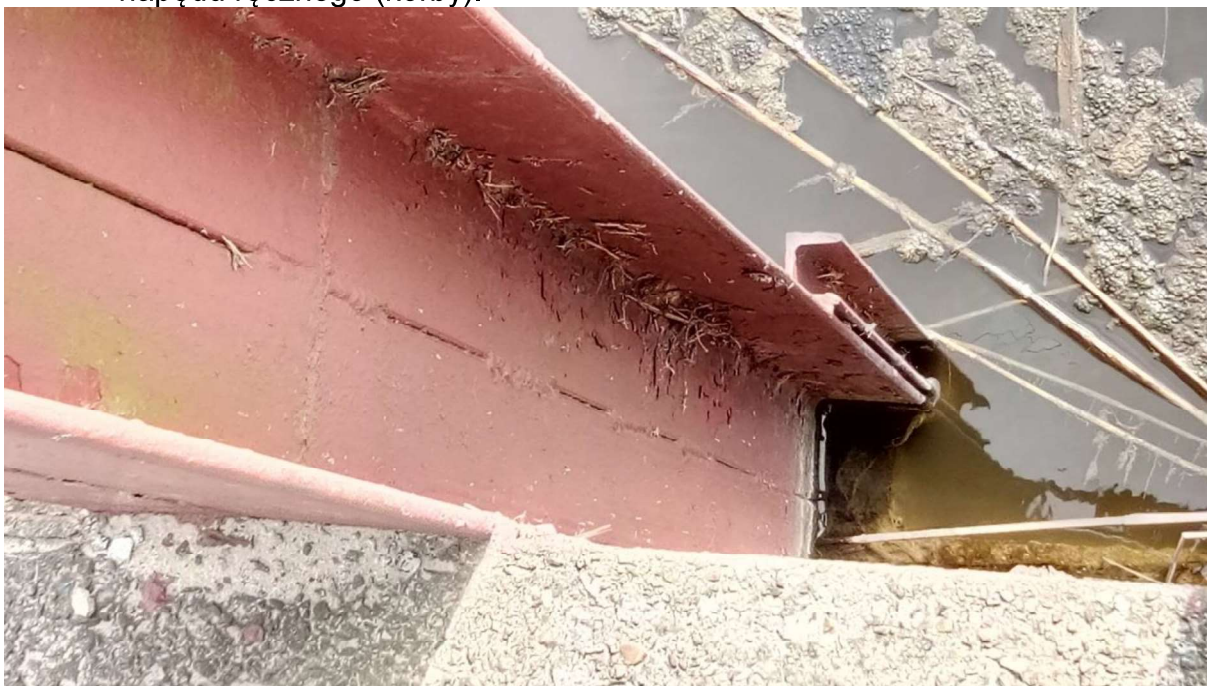
powodującym unieruchomienie zamknięć są zabite kantówki w prowadnicach – taki stan rzeczy uniemożliwia bezpieczne przepuszczenie wód wezbraniowych i powodziowych przez urządzenie piętrzące. Dostęp do manewrowania zamknięciami zabezpieczone w sposób prawidłowy przed dostępem osób nieuprawnionych. Brak dostępu do urządzenia wodnego od strony Wody Dolnej (lewy brzeg) z uwagi na wykonany chodnik z kostki brukowej, uniemożliwiający otwarcie furtki.

Fot. 24. Widok na zablokowane zamknięcie główne jazu – widoczna kantówka w prowadnicy.

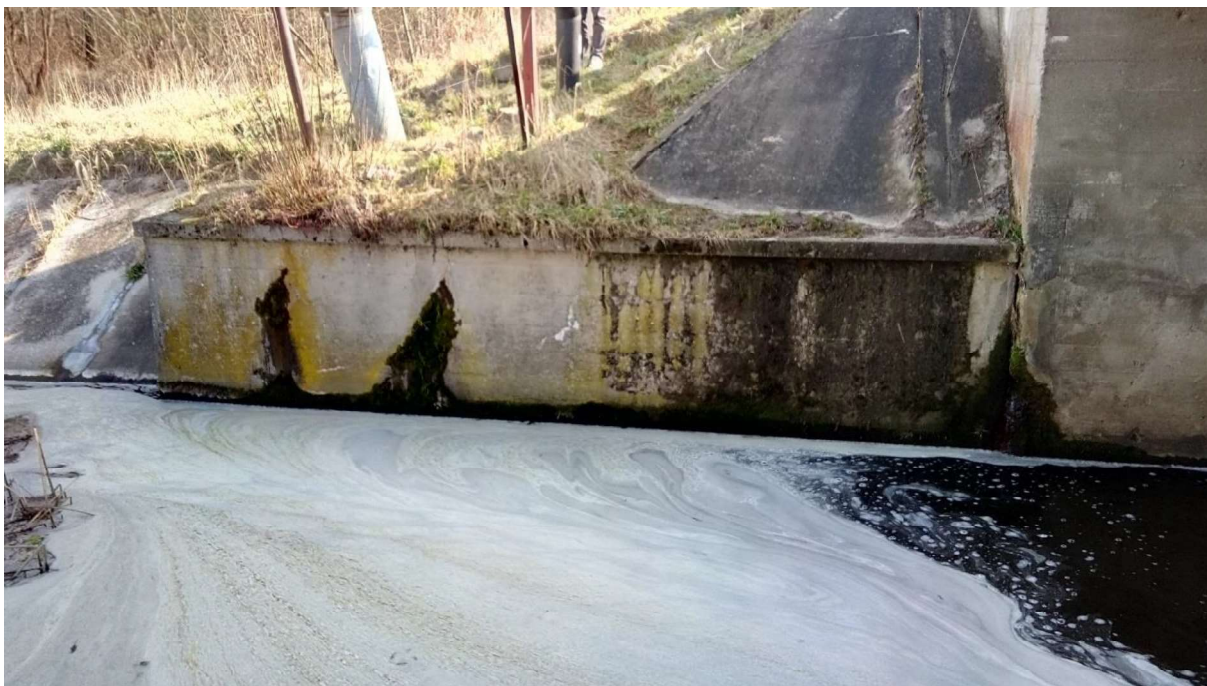
Na budowli od strony Wody Górnej nie zaobserwowano spękań, rys, zarysowań i wykruszenia powłoki betonowej. Na ścianach jazu na poszurze występują wykruszenia powłoki betonowej, połączone z wysiękami wody zarówno w części nadwodnej jak i podwodnej. Szczeliny dylatacyjne na lewej i prawej ścianie jazu – woda dolna - posiadają widoczne zawilgocenia oraz wykruszenia krawędzi betonów (pokryte roślinnością).

Fot. 25. Fragment prawego przyczółka jazu poniżej mostu (od WD) – widoczne wsiąki wody na przyczółku i dylatacji.

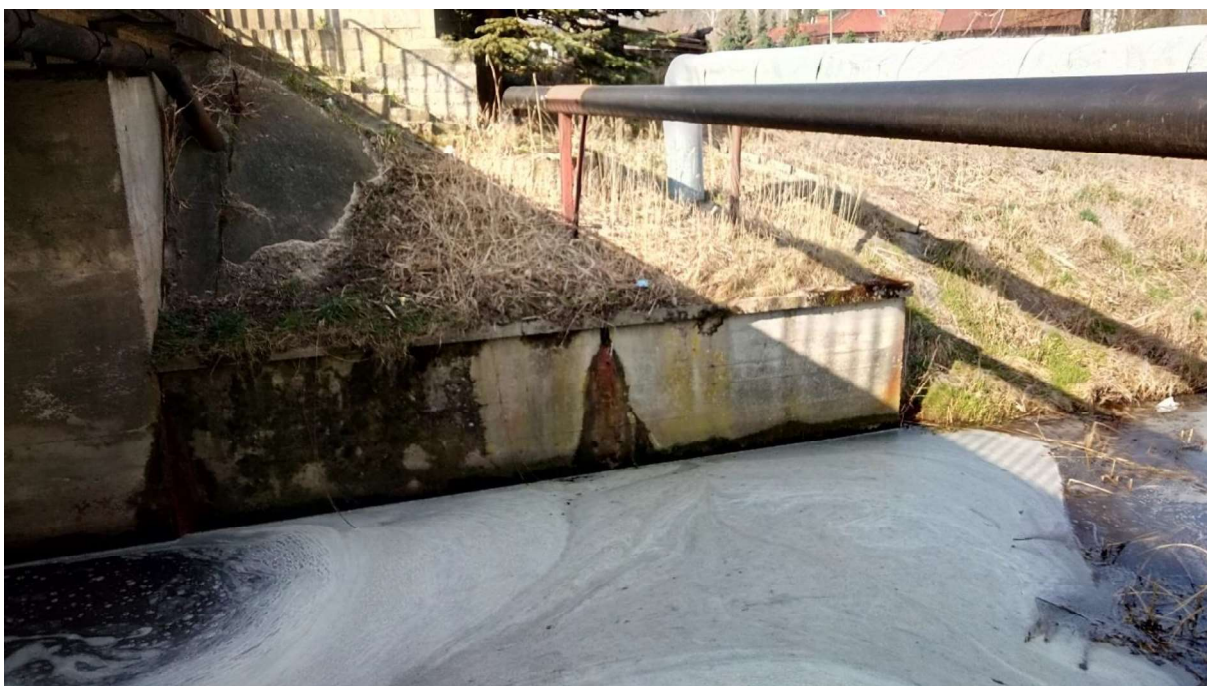
Fot. 26. Fragment lewego przyczółka jazu poniżej mostu (od WD) – widoczne wsiąki wody na przyczółku i dylatacji.

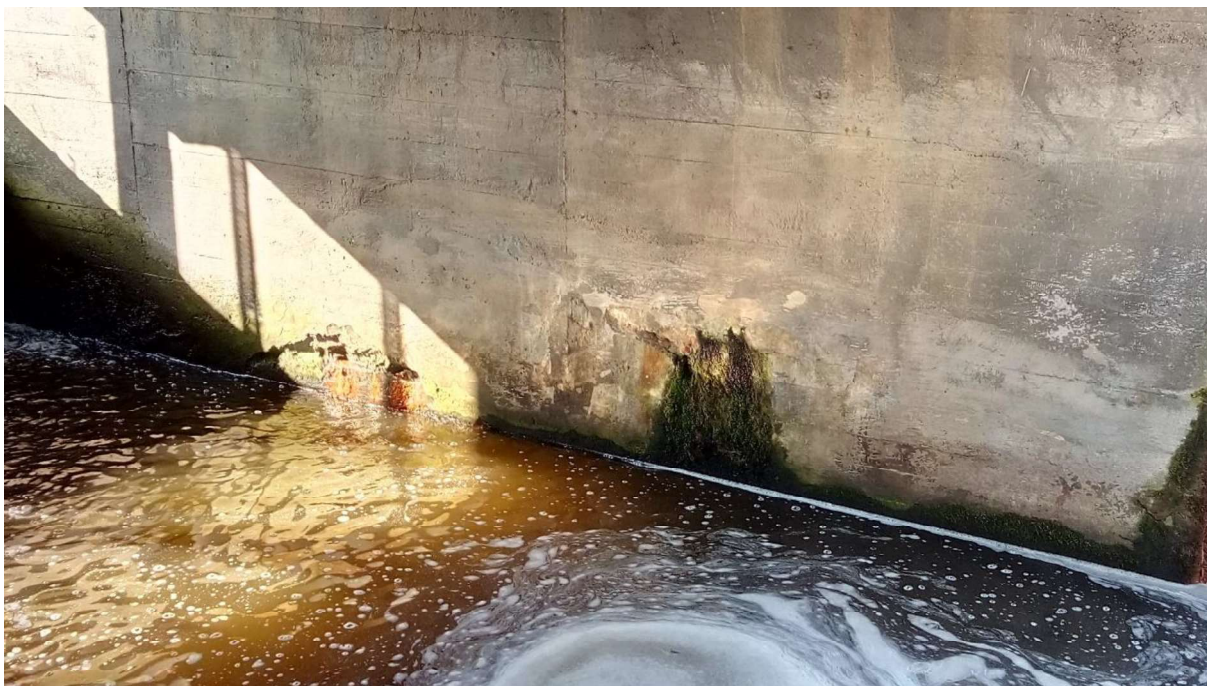
Fot. 27. Widok na lewy przyczółek jazu pod mostem – widoczne ubytki betonu i wsiąki wody.

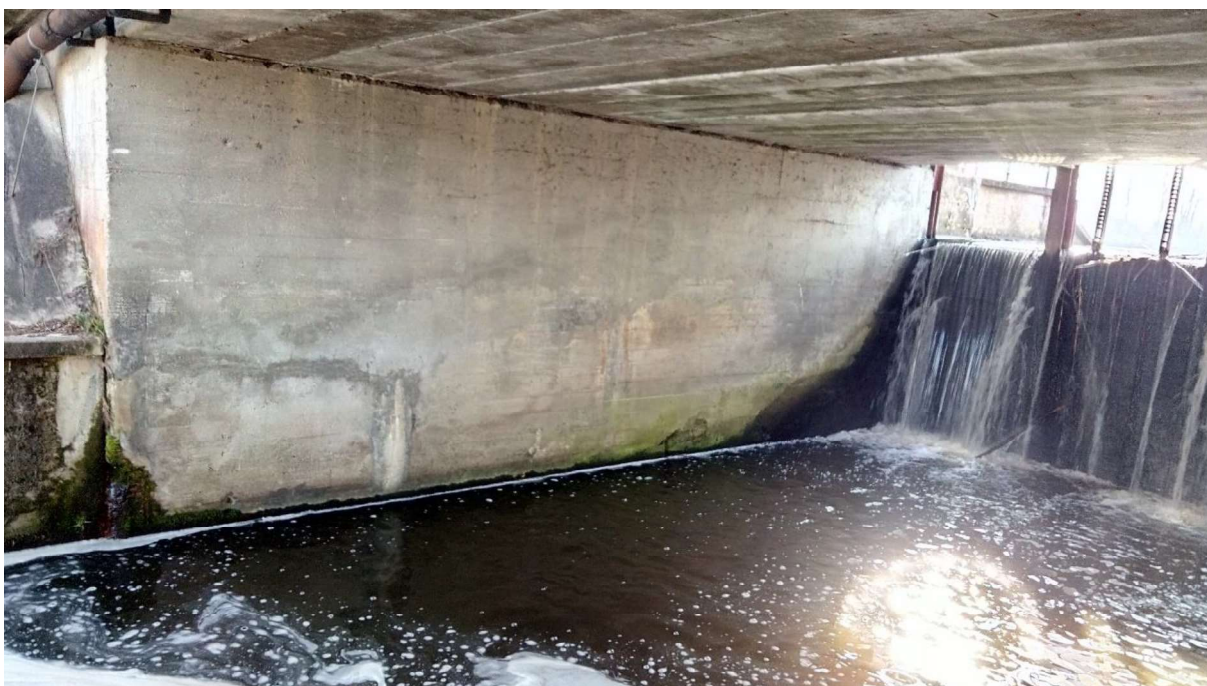
Fot. 28. Widok na prawy przyczółek jazu pod mostem – widoczne ubytki betonu i wsiąki wody na szczelinie dylatacyjnej.

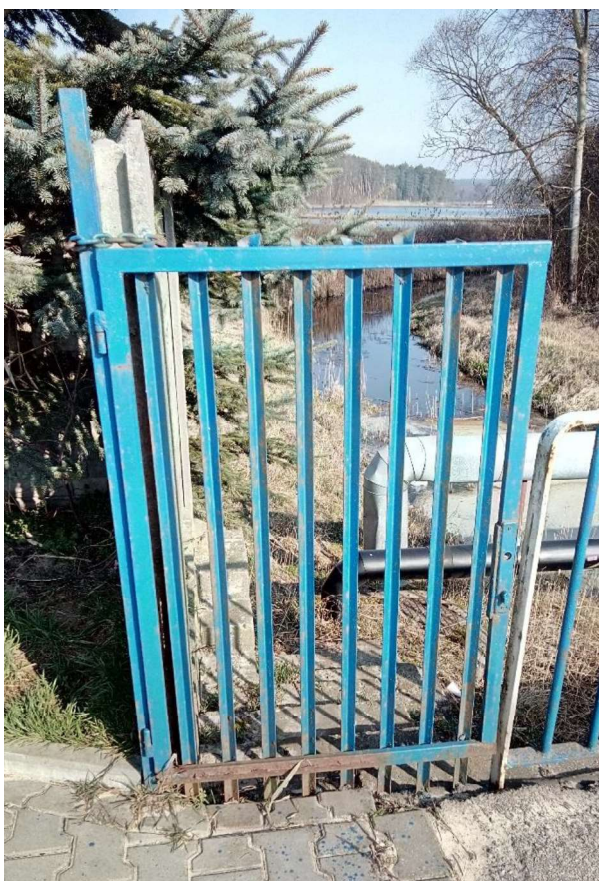
Fot.31. Widok na furtkę (lewa strona jazu) – brak komunikacji ze stanowiskiem WD jazu – niewłaściwie wykonany chodnik uniemożliwia otwarcie furtki.

8. Zapewnić dostęp do jazu od strony wody dolnej (lewa strona) poprzez skrócenie furtki do wysokości kostki brukowej (chodnika) (pkt 5.3.);
9. Wykonać szandory zamknięć remontowych (złożyć na obiekcie) oraz min. raz w roku dokonywać ich próbnego założenia na wszystkich światłach jazu (pkt 5.3.);

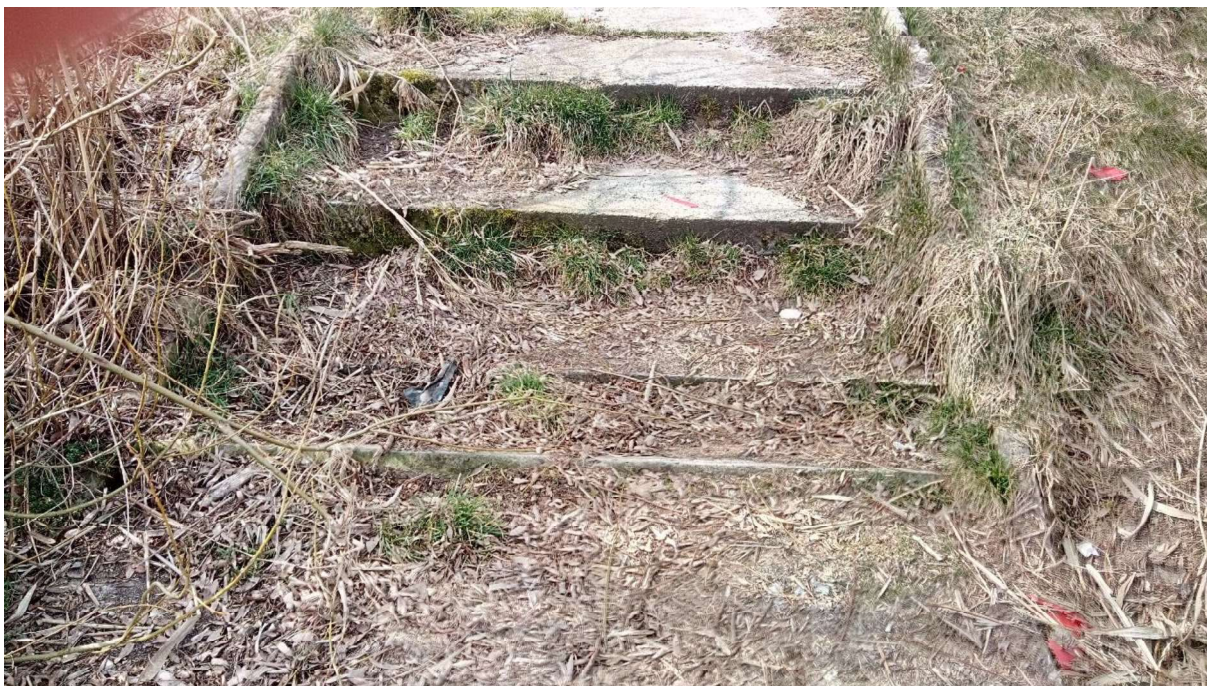
Stan techniczny pomostu kajakowego dobry. Brak rys, spękań, wykruszenia i łuszczenia się betonu. Ponadto nie stwierdzono odsłonięcia zbrojenia oraz ugięcia elementów nośnych pomostu. Na wejściu na pomost stwierdzono zapadnięty dolny stopień na schodach. Stan techniczny dobry.

Fot.33. Widok na zapadnięty dolny stopień schodów na wejściu na pomost kajakowy.

11. Naprawić zapadnięty dolny stopień na schodach na wejściu na pomost kajakowy (pkt 5.5.);
12. Przeprowadzić konserwację koryta rzeki Pierzchnianki poniżej zbiornika wodnego na długości 105mb zgodnie z decyzją o pozwoleniu wodnoprawnym Starosty Kieleckiego z dnia 28.12.2002r., znak: RO.II.6223-72/02 – obowiązek właściciela stawów rybnych (pkt 5.6.) pkt;
