Pięcioletni przegląd techniczny zbiornika wodnego „Wojciechów”, gm. Daleszyce

Gmina Daleszyce
Plac Staszica 9
26-021 Daleszyce

mgr inż. Tomasz Dudkowski
uprawnienia budowlane
nr ew. SWK/0211/WBH/16

Kielce, marzec 2020r.

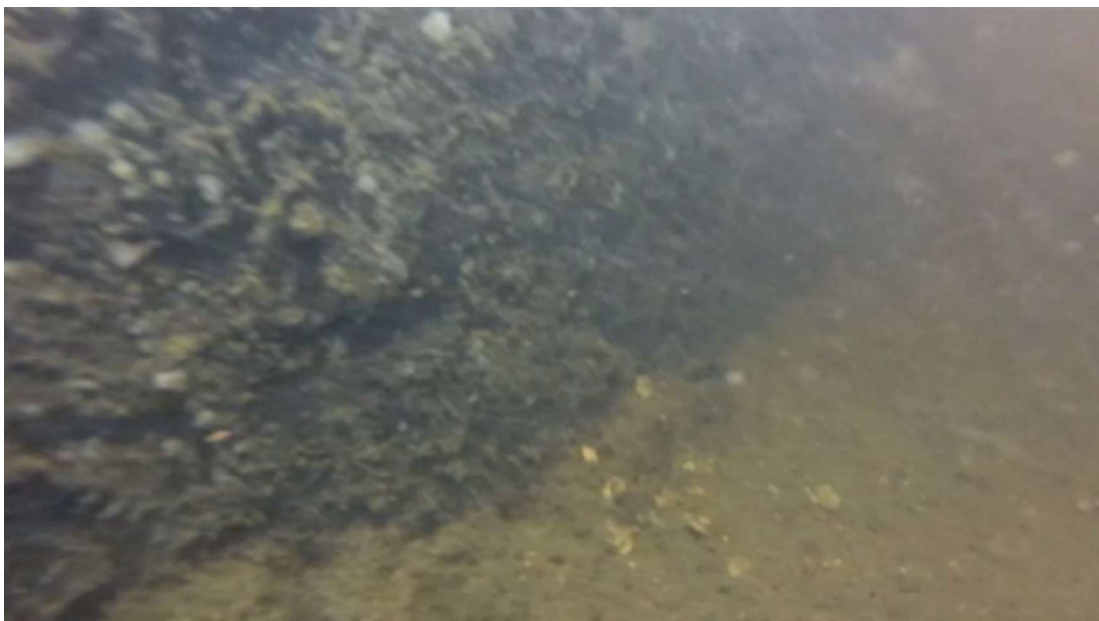
Fot. 7. Połączenie przyczółka jazu z płytą denną niecki wypadowej – lewa strona

W wyniku przeprowadzonej inspekcji podwodnej dolnego stanowiska jazu stwierdzono ubytki betonu na obu ścianach, korespondujących z ubytkami betonu zinwentaryzowanymi nad linią wody. Dodatkowo stwierdzono ubytki betonu na krawędziach płyt w obrębie szczelin dylatacyjnych, które także korespondują z w/w uszkodzeniami nad lustrem wody. Próg jazu oraz płyta denna niecki wypadowej w stanie dobrym, brak widocznych wykruszeń.

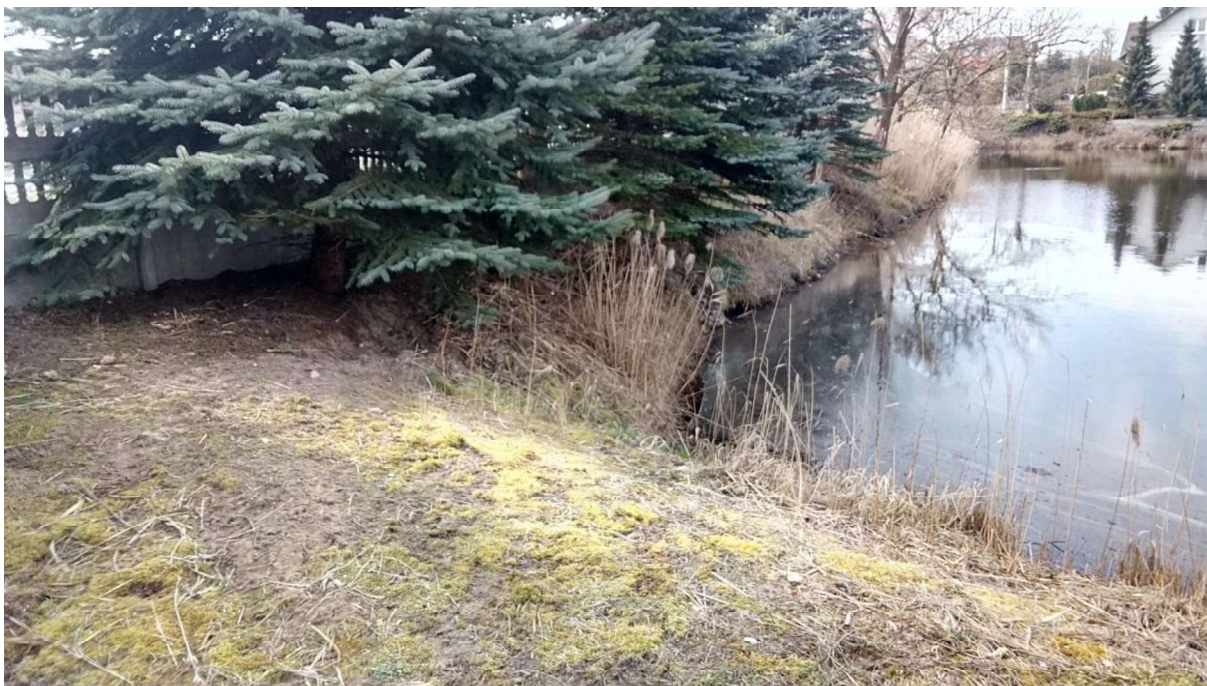
Fot.9. Widok na zaporę ziemną czołową od strony WD – lewa strona.

Geometria korpusu zapory czołowej regularna, bez zastrzeżeń. Lewa skarpa odpowietrzna porośnięta roślinnością miękką (trawa), częściowo drzewami – stanowi ona jednocześnie groblę stawów rybnych położonych poniżej zbiornika wodnego. Prawa skarpa odpowietrzna zapory porośnięta roślinnością miękką (trawa) w sposób prawidłowy – roślinność niewykoszona. Nie zaobserwowano stagnującej wody i wysięków na skarpie odpowietrznej oraz w jej stopie – nie stwierdzono oznak niekontrolowanej filtracji pod zaporą ani przez zaporę. Jednak z uwagi na bujny porost poniżej stopy skarpy odpowietrznej (prawa strona) trudne do jednoznacznej oceny.

1. Wykonać bieżącą konserwację obejmującą wykoszenie skarp. Usunąć roślinność z dylatacji między płytami umocnienia skarpy odwodnej i uzupełnić szczeliny materiałem elastycznym typu Hydrostop – nie wykonano;
2. Usunąć zadrzewienie i zakrzaczenie w tych miejscach, w których może ono negatywnie wpływać na stan zapory czołowej od strony odpowietrznej – nie wykonano;

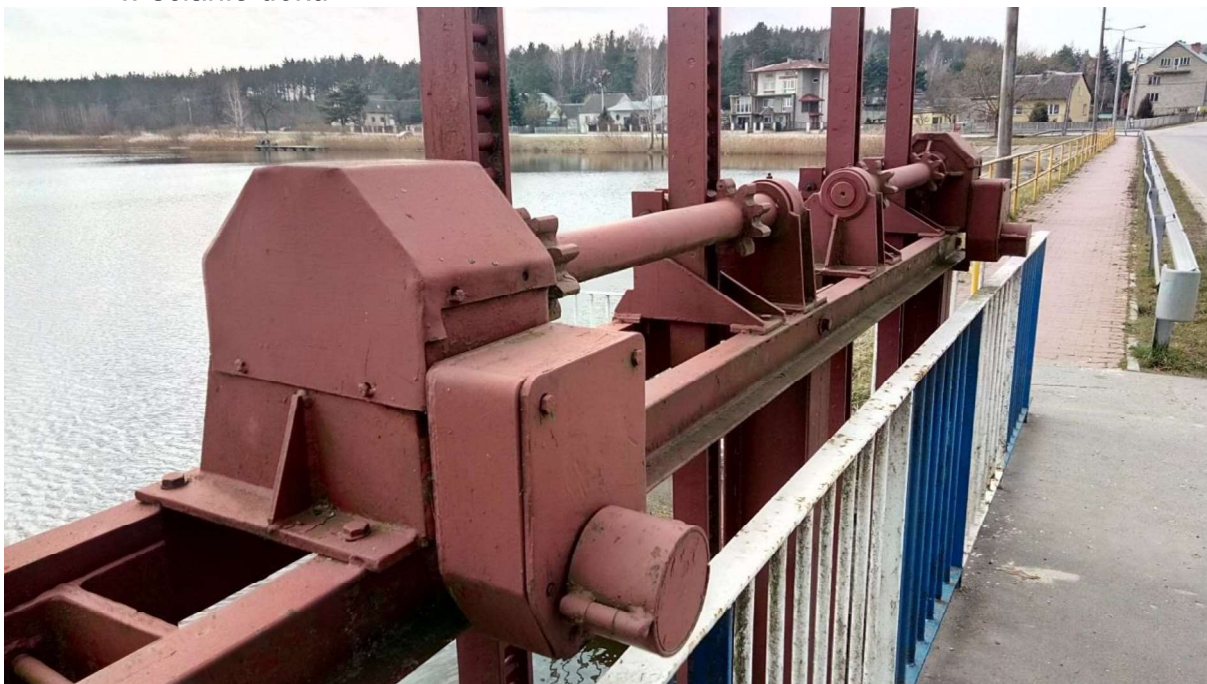
Fot. 22. Widok na mechanizm wyciągowy zamknięć jazu.

Nie stwierdzono oznak wzmożonej filtracji bocznej i dennej pod budowlą. Elementy metalowe urządzeń wyciągowych zabezpieczone w sposób prawidłowy przed korozją, brak widocznych śladów korozji.
